◆ 三洋《電チューセルゴト》 情報線接続端子に注意！

■ 要注意！ 情報線接続端子

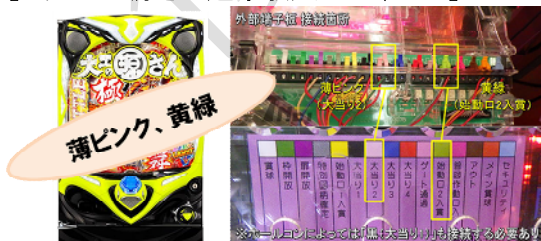
[P 大工の源さん超韋駄天 YTA、YBB]

[P 韋駄天 YTA、YBB]に関しては、情報線(水色)を接続していても、《磁石ゴト》を検知することはできるものの、《電チューセルゴト》を検知することはできません。

そのため、「薄ピンク(大当り 2)」「黄緑(始動口入賞 2)」の接続が必要となり、[P 韋駄天ブラック CS]等とは、異なりますので、注意が必要です。

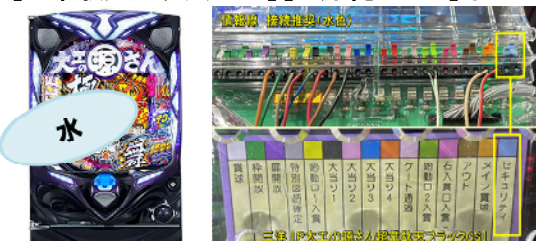
[P 韋駄天ブラック CS][P 沖縄 5YTC]など

[P 韋駄天ブラック CS]、[P 沖縄 5YTC]などの型式においては、メーカーによるセキュリティが強化されておりますが、情報線(水色)を接続していなかった場合、エラー報知は異常入賞 3 個目からとなるため、被害に気付かなかつたケースも多々あります。

しかしながら、[情報線\(水色\)を接続していた場合、異常入賞 3 個目からではなく、異常入賞 1 個目から検知可能となります](#)ので、情報線接続は必須と言えます。
