## ◆北電子[ゴージャグラーKK] 不正主基板

北電子[ゴージャグラーKK]において、新たな仕込み事案の情報が確認されました。現在弊社が把握している情報は以下の通りです。

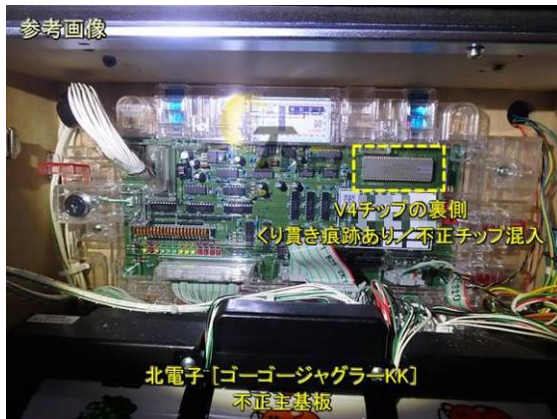
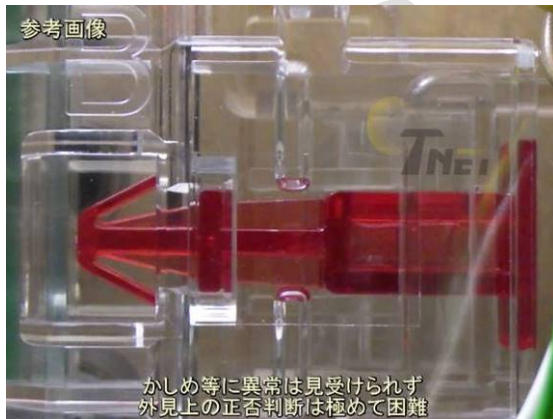
- ・ 当該機にて「dE」エラーが発生（設定を打ち変えないと解除できないエラー）
- ・ 主基板を交換しようとしたところ、**ケース裏側にくり貫き痕跡あり／不正チップ混入**
- ・ 主基板のかしめ等に異常は見受けられず、外見上での正否判断は極めて困難

過去、当該機では「不正ソケット」が摘出されておりますが（不正対策通信 2018年2月号参照）、**不正品の発見をより困難にするために、仕込み手口が変化**したものと推測されます。

当該機に限らず、V4チップを搭載している機種（\*1 下記参照）においては、同手口による仕込みが懸念されるため、自主点検の実施をお願いいたします。

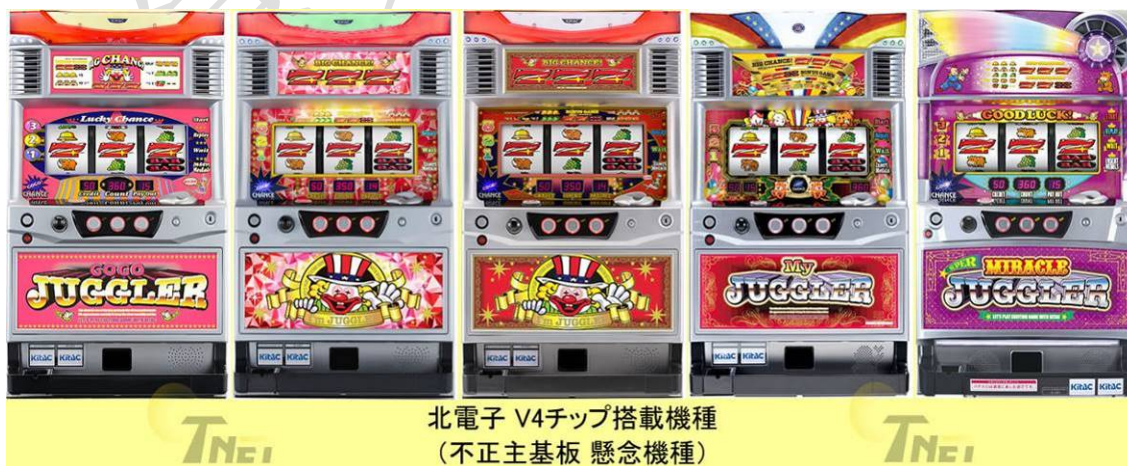
### \*1 V4チップ搭載機種（計5機種）

- ・ [ゴージャグラーKK] ※実害あり
- ・ [ニューアームジャグラーEX/KT]
- ・ [マイジャグラーⅢKD]
- ・ [ニューアームジャグラーEX-KA]
- ・ [スーパーミラクルジャグラー/KU]
