◆[旧基準機を狙った仕込み] 実被害機種まとめ

旧基準機 仕込みゴトまとめ

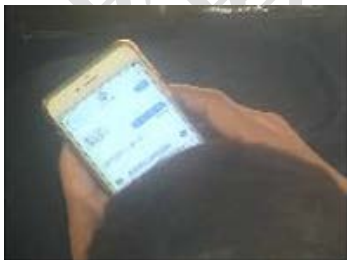
携帯電話でセット方法の確認

投入メダルを数える

【監視ポイント(一例)】 ちょっとした「違和感」が、ゴトの早期発見に繋がることも!

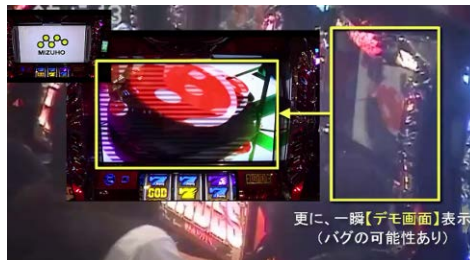
更に、一瞬【デモ画面】表示
(バグの可能性あり)

AT中にデモ画面などバグが表示される場合も

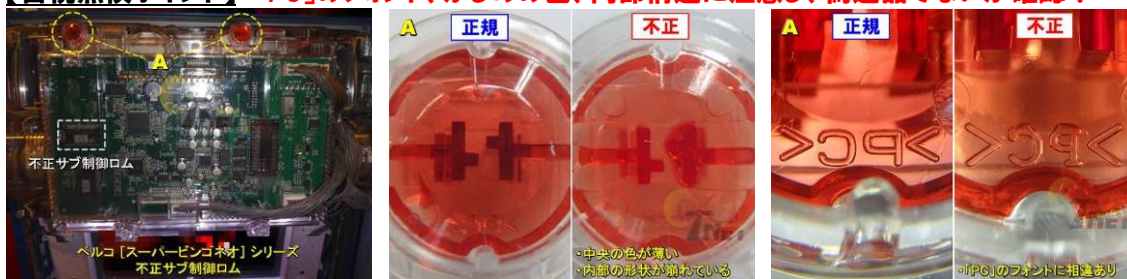
■ベルコ [スーパービンゴネオ]シリーズ ≪不正サブ制御ロム≫

【目視点検ポイント】「PC」のフォント、かしめの色、内部構造に注意し、偽造品でないか確認！

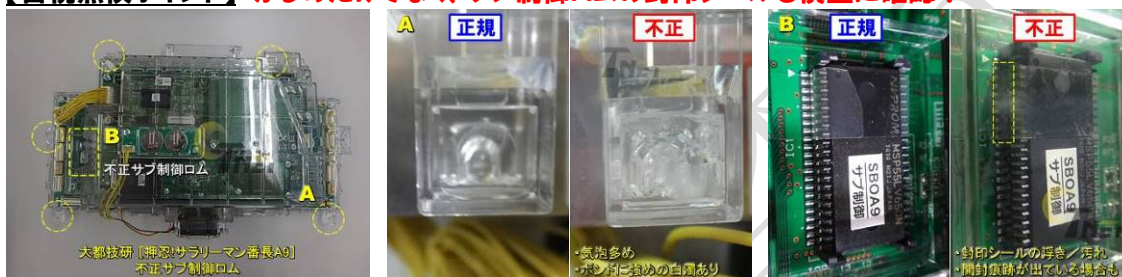
■大都技研 [押忍!サラリーマン番長 俺に日本は狭すぎる A9] ≪不正サブ制御ロム≫

【目視点検ポイント】 かしめだけでなく、サブ制御ロムの封印シールも慎重に確認！

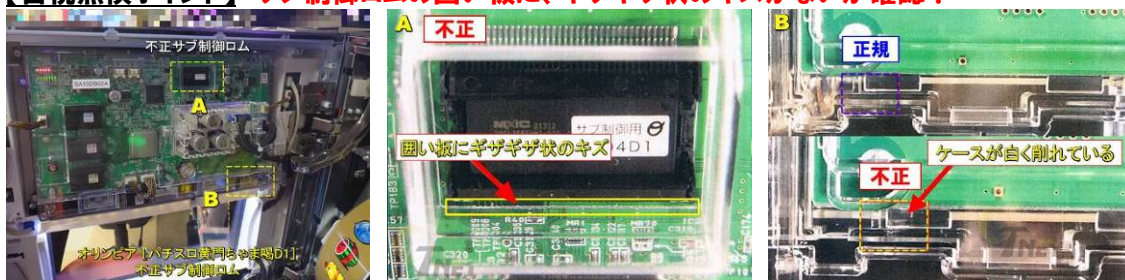
■オリンピア [パチスロ黄門ちゃま喝 D1] <<不正サブ制御ロム>>

【目視点検ポイント】 サブ制御ロムの囲い板に、ギザギザ状のキズがないか確認！

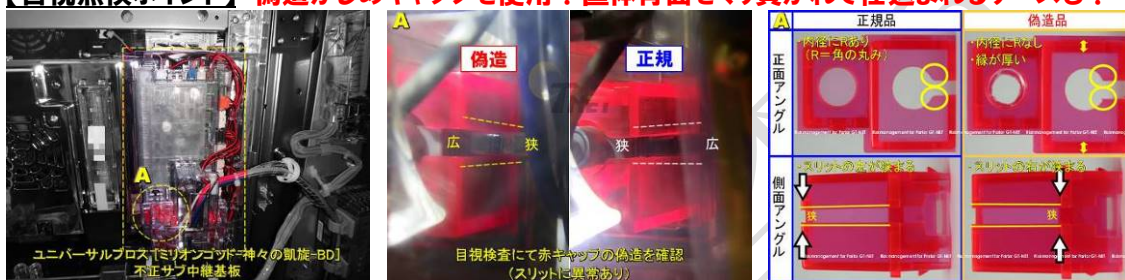
■ユニバーサルプロス [ミリオンゴッド-神々の凱旋-BD] <<不正サブ中継基板>>

【目視点検ポイント】 偽造かしめキャップを使用！筐体背面をくり貫かれて仕込まれるケースも！

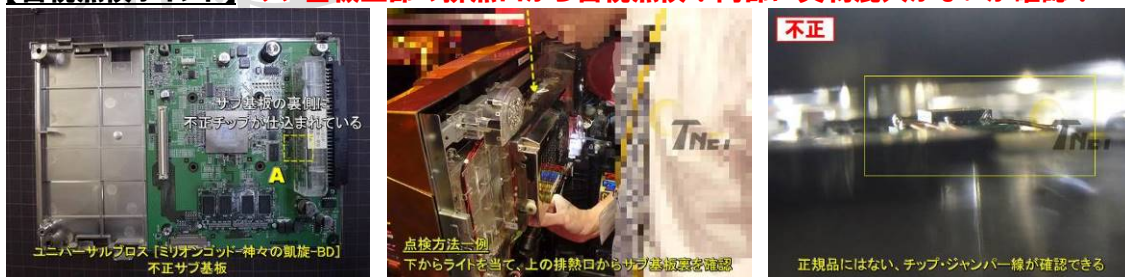
■ユニバーサルプロス [ミリオンゴッド-神々の凱旋-BD] <<不正サブ基板>>

【目視点検ポイント】 サブ基板上部の排熱口から目視点検！内部に異物混入がないか確認！

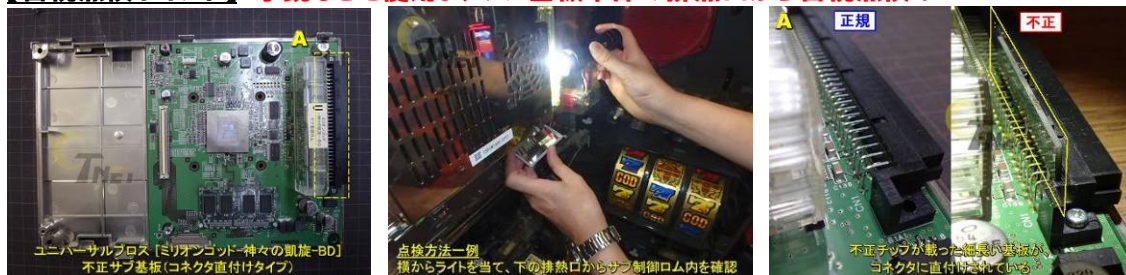
■ユニバーサルプロス [ミリオンゴッド-神々の凱旋-BD] 《不正サブ基板(直付けタイプ)》

【目視点検ポイント】 手鏡などを使用し、サブ基板下部の排熱口から目視点検！

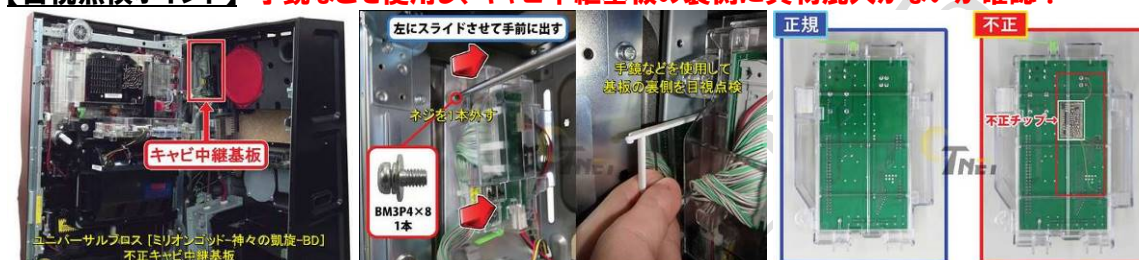
■ユニバーサルプロス [ミリオンゴッド-神々の凱旋-BD] 《不正キャビ中継基板》

【目視点検ポイント】 手鏡などを使用し、キャビ中継基板の裏側に異物混入がないか確認！

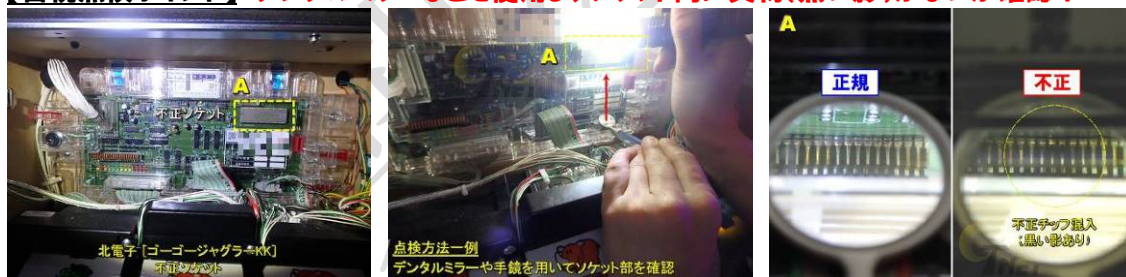
■北電子 [ゴーゴージャグラー-KK] 《不正ソケット》

【目視点検ポイント】 デンタルミラーなどを使用し、ソケット内に異物(黒い影)がないか確認！

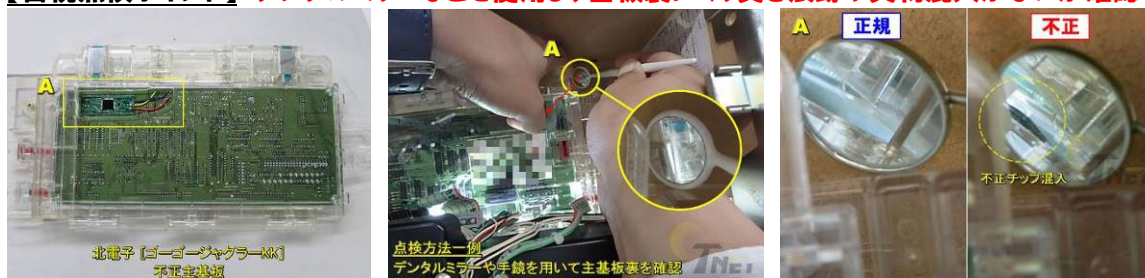
■北電子 [ゴーゴージャグラー-KK] 《不正主基板》

【目視点検ポイント】 デンタルミラーなどを使用し、基板裏にくり貫き痕跡や異物混入がないか確認！
