◆[ゴージャグ KK]など 不正主基板 画像/セット打法

先日、全日遊連を通じて、北電子[ゴージャグラーKK]などにおける《不正主基板》の注意喚起がメーカーよりありましたので、実際に摘出された不正品の画像を掲載いたします。

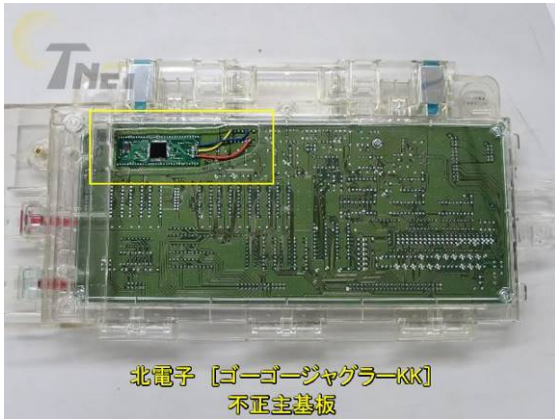
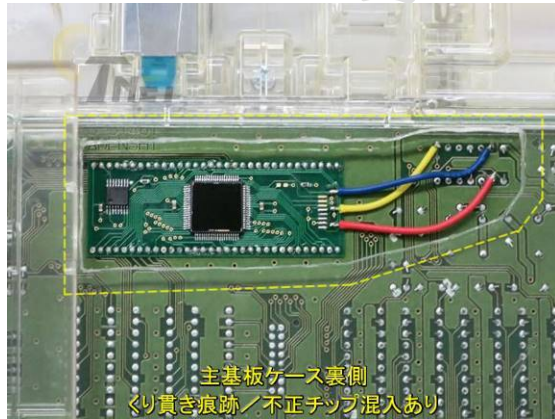
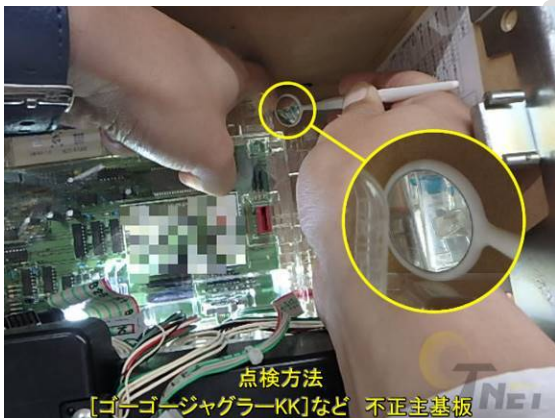
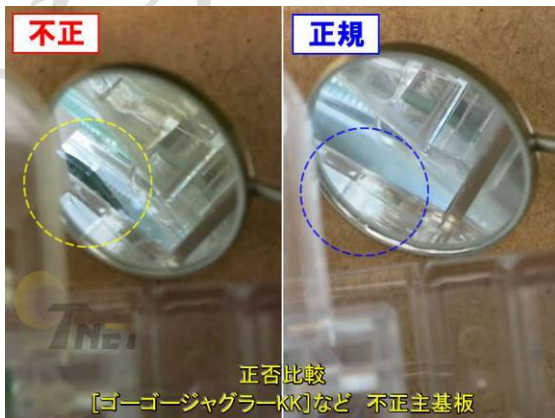
■参考画像：北電子 [ゴージャグラーKK] など 《不正主基板》

また、先月の弊社検査時においても、[ゴージャグラーKK]、[マイジャグラーⅢKD]各1台から《不正主基板》が発見されておりますが、録画映像を見返した結果、打ち子によるセット打法と思われる様子が確認されましたので、以下内容を監視等にお役立てくださいませ。

※点検方法詳細：不正対策通信 2020.1月号 参照

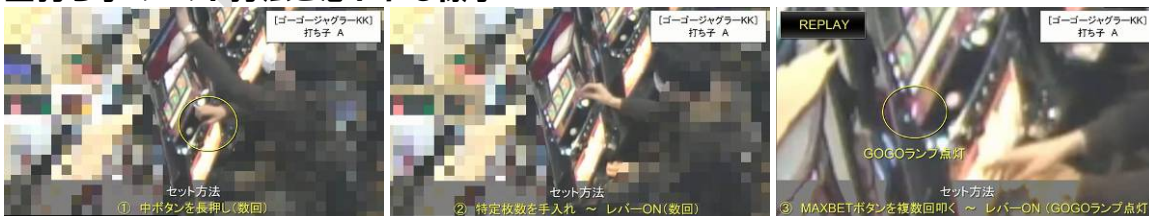
■打ち子のセット打法と思われる様子

当該事案で確認された打ち子は、およそ2時間の犯行で約2,000枚のメダルを獲得しております。

万が一、不審な挙動、特に「遊技開始前の中ボタン長押し」や、「dE エラー発生」が確認された際には、自主点検等の実施をお願いいたします。
