# ◆パイオニア [プレミアムハナハナ] 《不正主基板》

2020年9月15日(月) 近畿地方  
パイオニア [プレミアムハナハナ/DX-30]  
《不正主基板》  
(初事案)

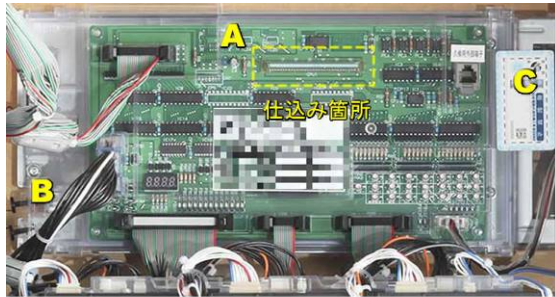
先日(9/15)、近畿地方のホールにおいて、パイオニア[プレミアムハナハナ/DX-30]の《不正主基板》が発見されました。(初事案)

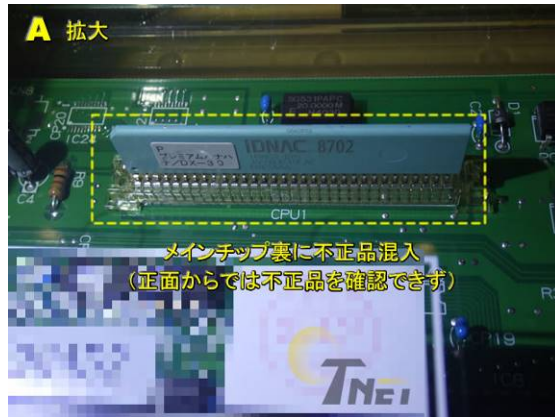
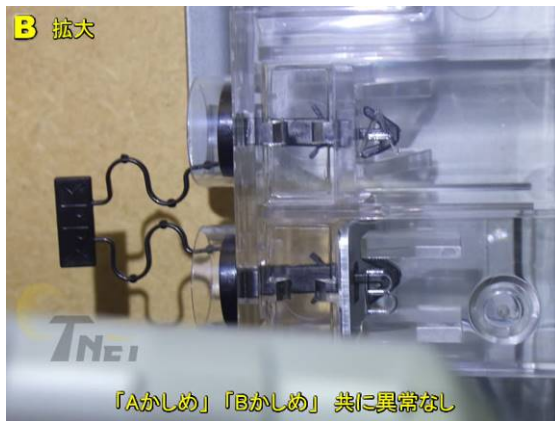
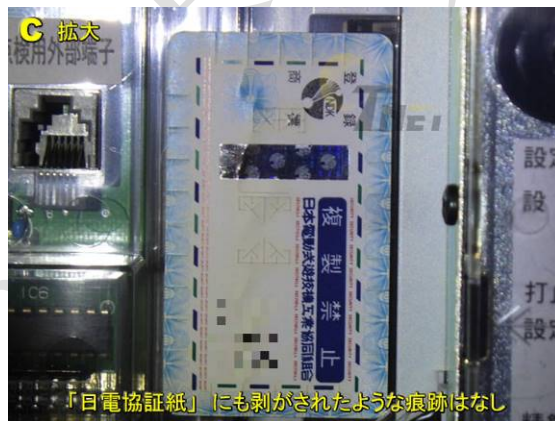
不正概要など詳細は不明となっておりますが、北電子[ゴーゴージャグラーKK]などにおける《不正主基板》と同様、セット打法により特賞を誘発する不正である可能性が考えられます。

下記、点検方法、及び点検推奨機種となりますので、設置店(特に中古導入台)におかれましては、安全点検の実施をお願いいたします。
