◆ [P 乃木坂 46] どつきゴト 被害続出！

今年の1月下旬より、全国各地にて、京楽[P ぱちんこ乃木坂 46KJ2]を狙った《どつきゴト》事案が相次いで発生しております。

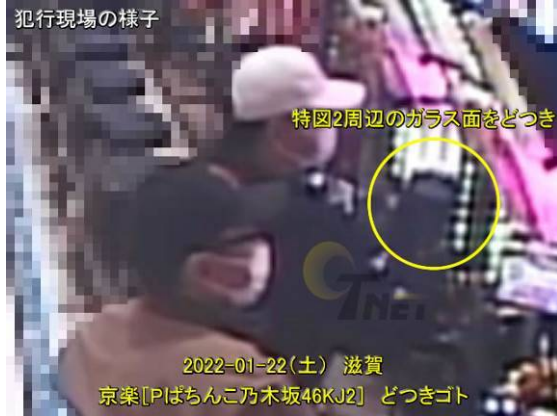
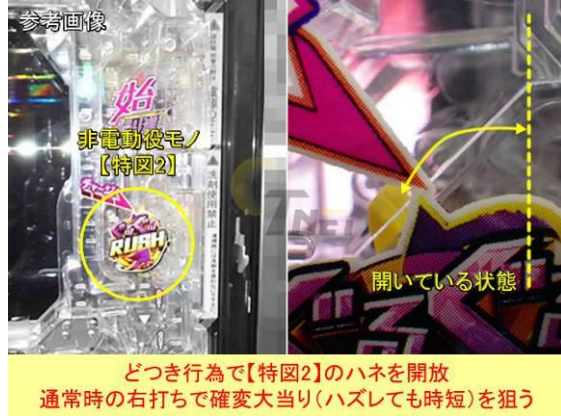
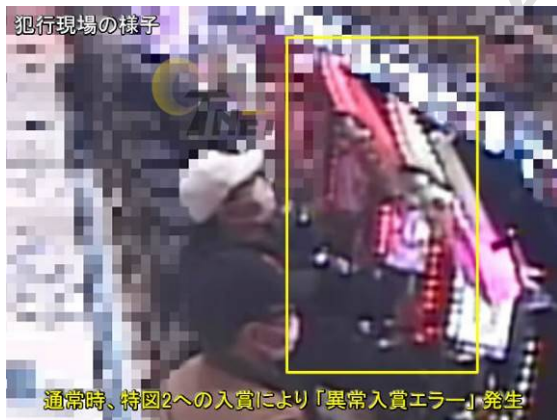
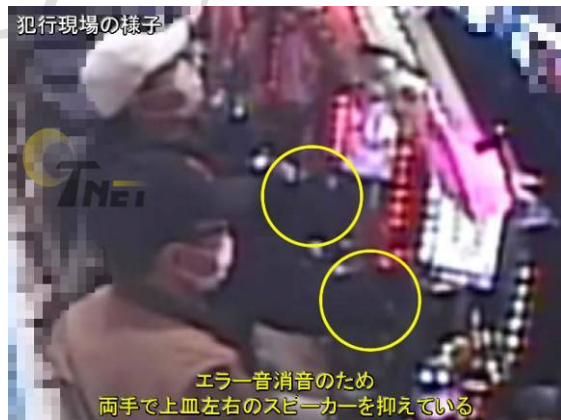
■ 犯行時の様子 (1/22 滋賀)

ゴト師はガラス面を複数回どつくことで「特図2のハネ」を開放し、通常時の右打ちにて特図2への不正入賞(約1/3.7で確変大当り or ハズレでも時短*)を狙っております。

* 時短消化前に再度どつた場合は標準搭載の「振動センサー」検知(サイド液晶に「衝撃検知」表示)

設置店におかれましては、情報線「赤」を接続のうえ、ホールコンのアラート設定を見直していただくなど、十分警戒をお願いいたします。

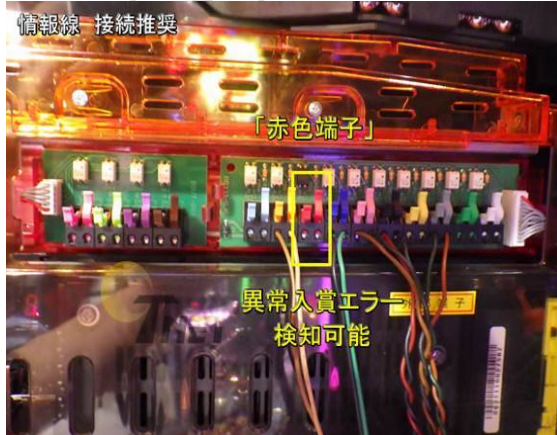
■ 情報線「赤」の接続を！

いずれの被害店においても、特図2への入賞時に「異常入賞エラー」が発生しておりますが、

- ・エラーが約30秒後に自動解除
- ・実行役がスピーカーを抑えエラー音を消音
- ・壁役・監視役の存在(キャッチ行為)

これらの理由により、発見が遅れてしまうことが十分に考えられます。
