◆ 番外編：【ZEEG 分離筐体】 配線未接続等による不具合

サミー系スロット・ユニバーサル系スロット 等に使用されている【ZEEG 分離筐体】において、設置時等における『配線未接続』や『断線』によって、遊技台へ不具合が発生している事案が散見されております。以下を参考にいただき、一度自店ででの点検・確認を推奨いたします。

ZEEG 分離筐体 (WR/AR/AZ モデル)

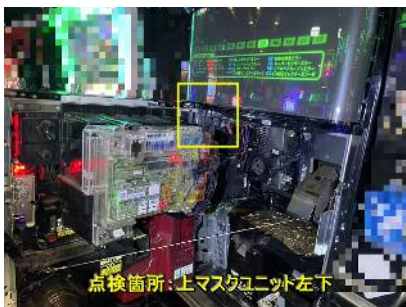
点検箇所：上マスクユニット左下

【点検箇所】 上マスクユニット左下 (液晶左下)

同筐体において、遊技台設置時に必ず触れる箇所

- ・新台入替時
- ・遊技台移動時

には必ず点検の実施を！

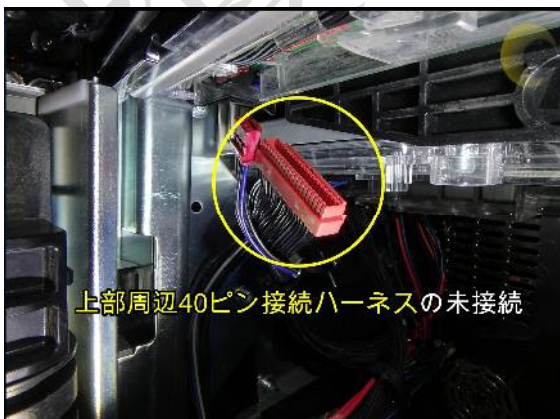
① 上部周辺 40ピン接続ハーネス (未接続・破損 等)

上部周辺40ピン接続ハーネスの未接続

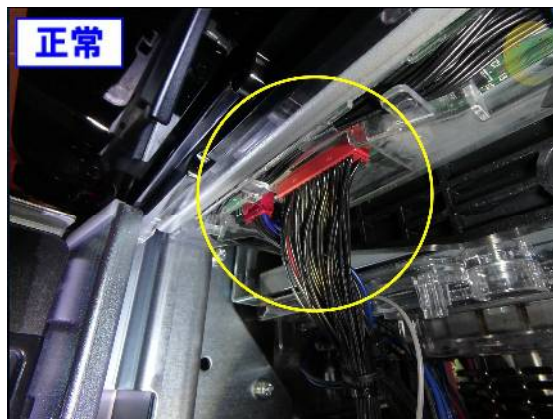
正常

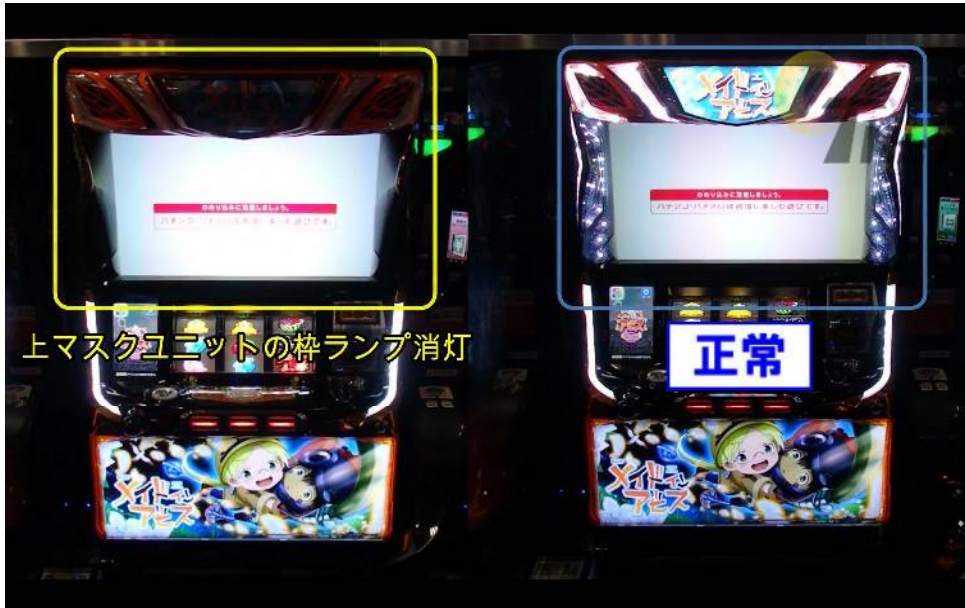
【発生する不具合】 上マスクユニットの**枠ランプ**消灯

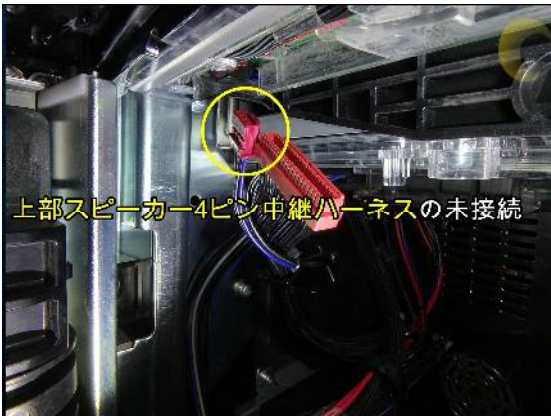
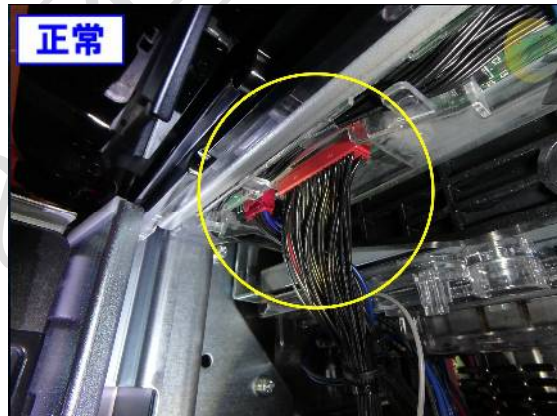
② 上部スピーカー4ピン中継ハーネス (未接続・破損 等)

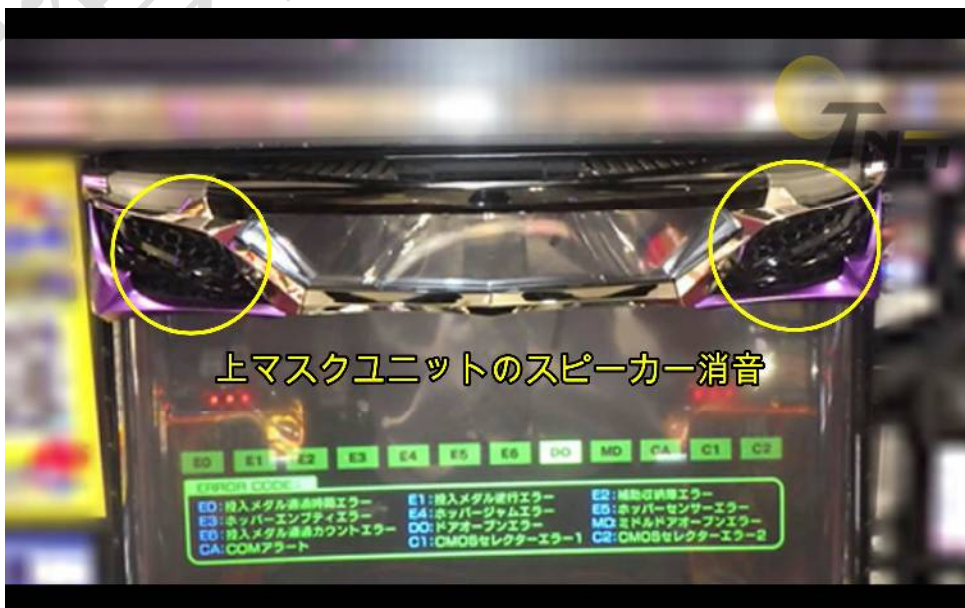
【発生する不具合】 上マスクユニットの**スピーカー**消音
