### ◆ 大都技研 [P Re ゼロ鬼がかり M08] ≪不正扉周辺基板≫ 摘出

すでにお伝えしております大都技研 [P Re ゼロ鬼がかり M08] における≪不正盤面中継端子板≫でございますが、同不正基板と**連動して使用する新たな不正基板が摘出**されました。

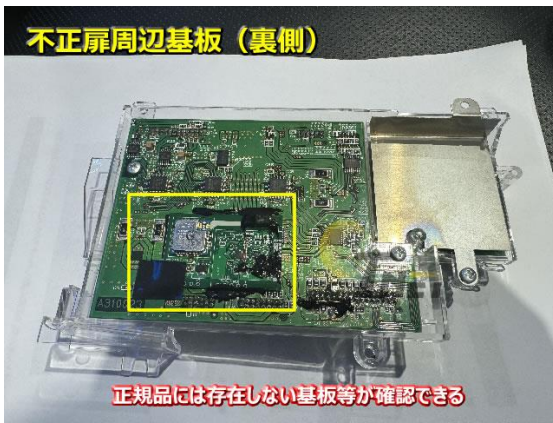
『扉周辺基板』裏側に不正部品の存在を確認

当不正品は、「不正盤面中継端子板」と無線で組合せることにより、普通電動役物の操作、始動口2への入賞で発生したエラー報知（台枠ランプ）を無効化するための不正品と考えられます。

あくまでも「不正盤面中継端子板」と「不正扉周辺基板」がセットになることによって効果のある不正品であり、「不正扉周辺基板」単体での仕込み というのは存在しないものと思われま
