## ◆続報 [パイオニア] 不正主基板 ツインドラゴンでも！

既報(2020年8・9月合併号)にてお伝えいたしました、パイオニア《不正主基板》につきまして、[ツインドラゴンハナハナ/DX-30]においても同様の仕込みが確認されました。(中古導入台 複数台)

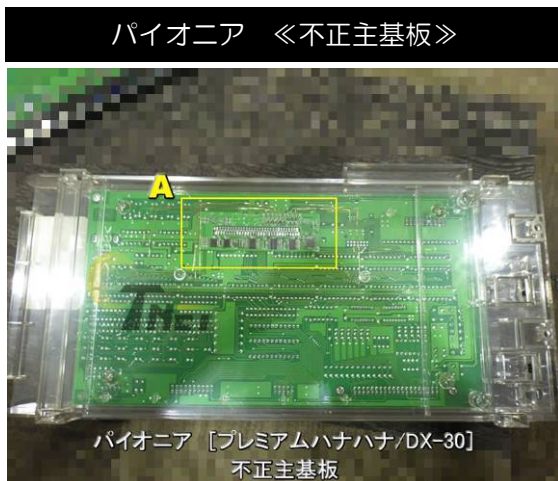
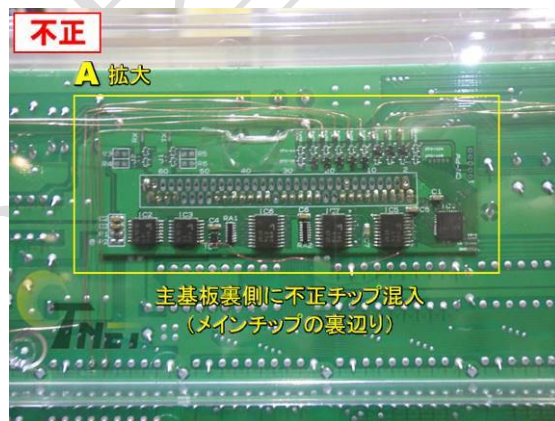
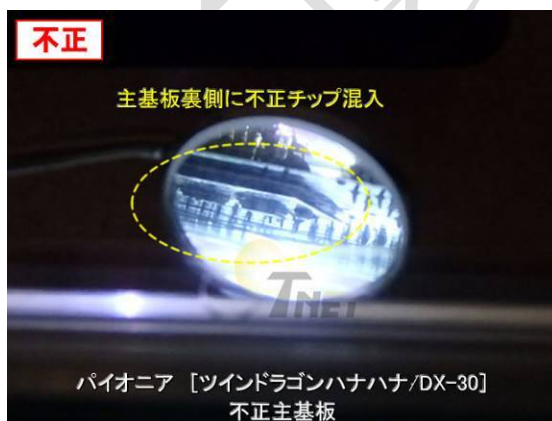
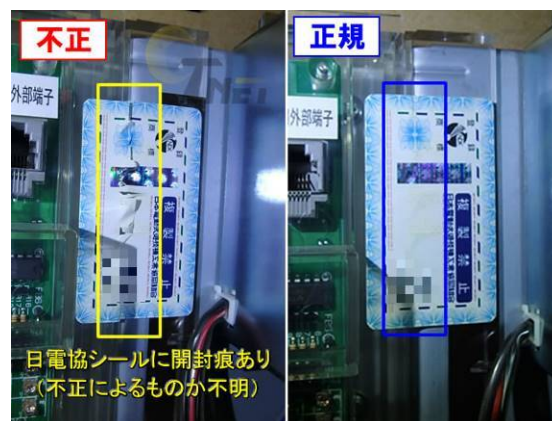
また、不正品の画像を掲載いたしますので、安全点検実施の際にご参照ください。

不正概要など詳細は不明となっておりますが、北電子[ゴーゴージャグラー-KK]などにおける《不正主基板》と同様、セット打法により特賞を誘発する不正である可能性が考えられます。

設置店(特に中古導入台)におかれましては、上記不具合内容をご把握、共有していただき、営業中に不審な挙動があった際には、担当員までご連絡くださいませ。
