◆ ジェイビー[Pスーパーコンビ] 油玉ゴト(スタート2倍)

先日、愛知県の店舗様において、ジェイビー[Pスーパーコンビ α 7500js]を狙った《油玉ゴト》の情報が確認されました。(初事案)

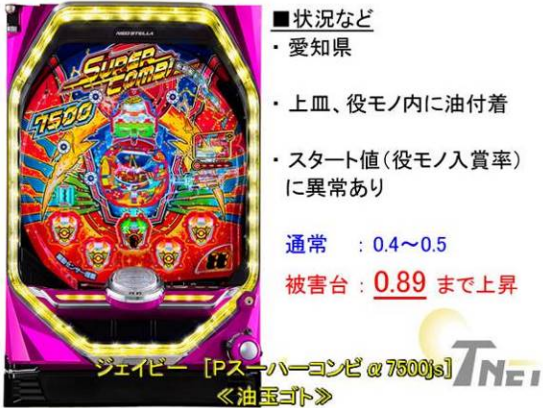
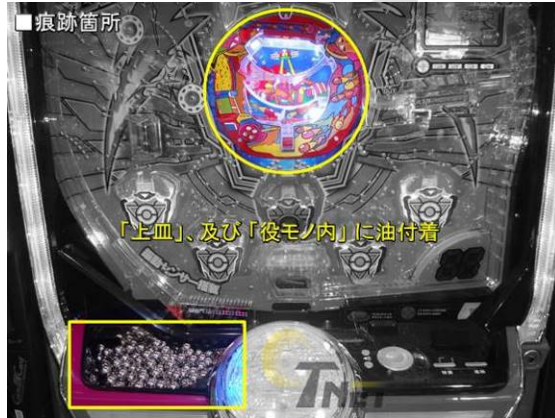
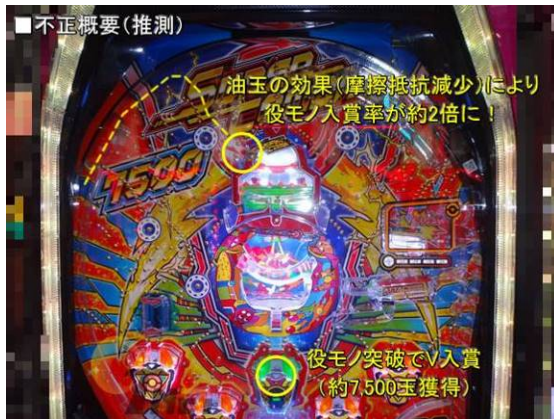
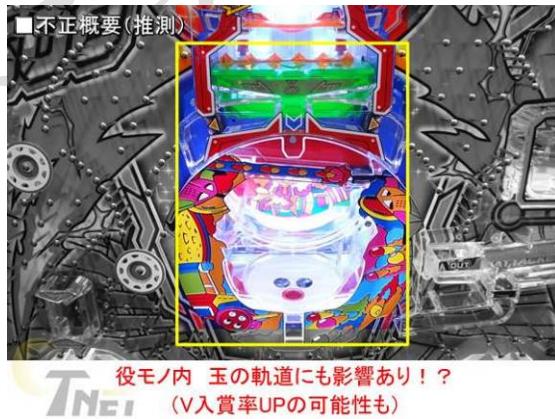
[Pスーパーコンビ α 7500js] 油玉ゴト

当該機は先週導入となった、いわゆる「一発台」となりますが、油玉の効果によりスタート値(役モノ入賞率)が約2倍まで上昇していたとのことです。

設置店におかれましては、データ異常が発生した際には、次項を参照に十分ご注意ください。

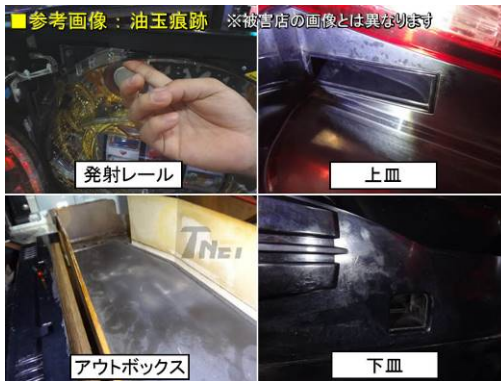
【点検 POINT】 油玉ゴト

- ・ 上皿 / 下皿
- ・ 役モノ内
- ・ 盤面
- ・ 発射カセット / 発射レール
- ・ ガラス面内側
- ・ ハンドル
- ・ アウトボックス
- ・ ドル箱(各台計数機)
- ・ 銀棚下

データ異常が発生した際には、油の痕跡チェックを!!

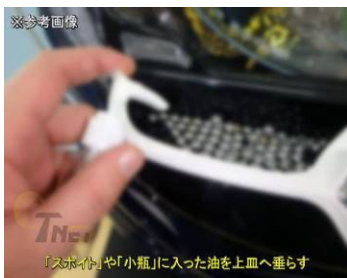
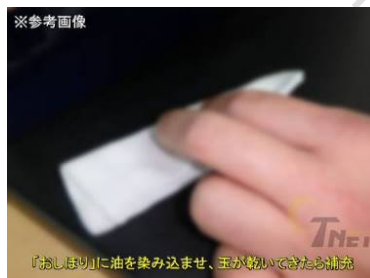
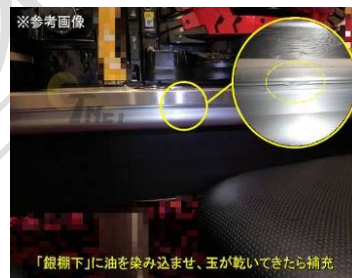
参考：犯行手口

過去、「油玉ゴト」の犯行手口として、「おしぼり」に油を染み込ませる(玉が乾いてきたら油を補充する)手口が確認されております。

一度でも「油玉ゴト」の被害に遭ってしまいますと、セル盤や役モノ内の清掃をしなければ、その後ご遊技されるお客様においてもスタート値の異常が発生してしまいます。
