◆ 大都技研 [P Re ゼロ鬼がかり M08] 新たな仕込み事案の情報！！

仕込み箇所：内枠中継端子板

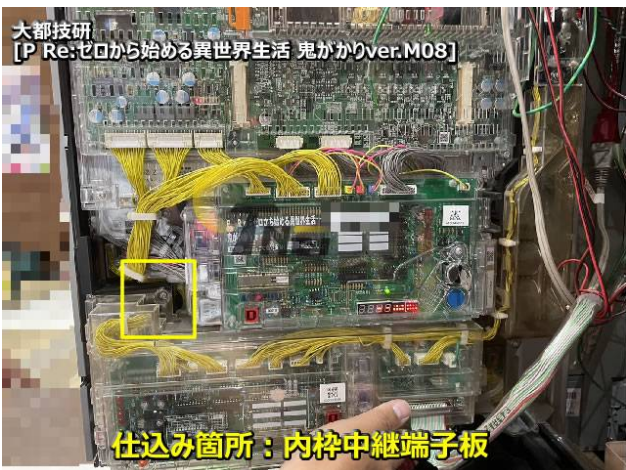
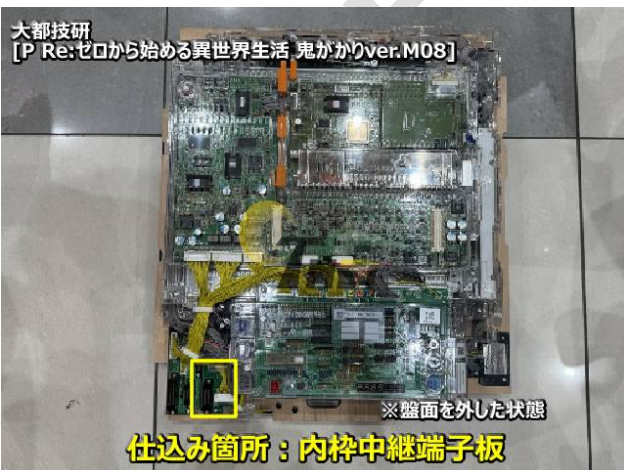
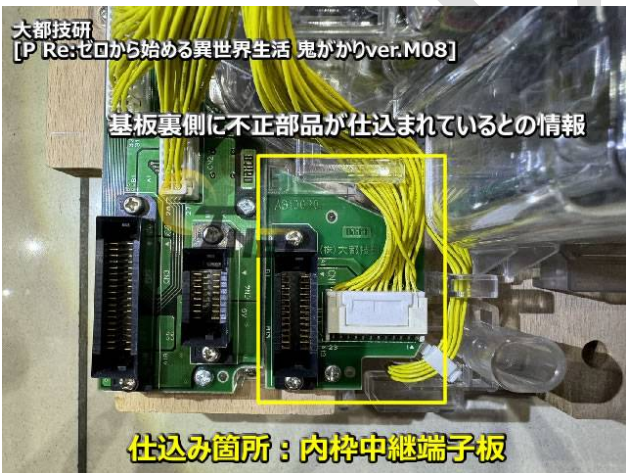
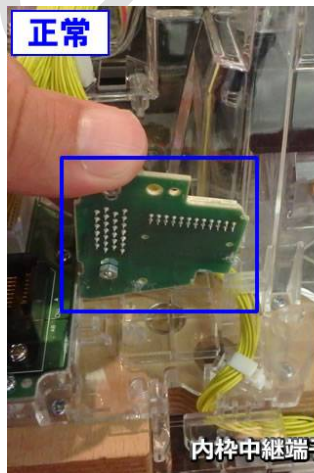
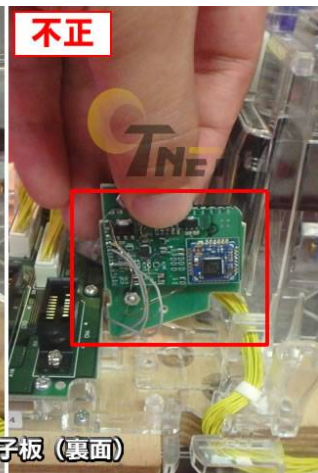
不正品の性能等は現状不明ですが、過去に摘出されている「不正盤面中継端子板」と同様、不正に RUSH を継続させるために使用するものと思われます。

※不正品使用時での『異常入賞エラー』発報の有無は現在調査中

設置店舗におかれましては、新台購入・中古購入・レンタル等に関わらず、自店の遊技台を確認されることを推奨いたします。
